**INFORME DE AUDITORIA INTERNA AI JPS N° 06-2016**

**INFORME PARCIAL DENOMINADO "SEGUIMIENTO DEL PROYECTO ESPECÍFICO FINANCIADO A LA ASOCIACIÓN AMIGO DEL ANCIANO DE CAÑAS, DENOMINADO CONSTRUCCIÓN DE TAPIA E INSTALACIÓN DE MALLA"**

**03 DE MAYO DE 2016**

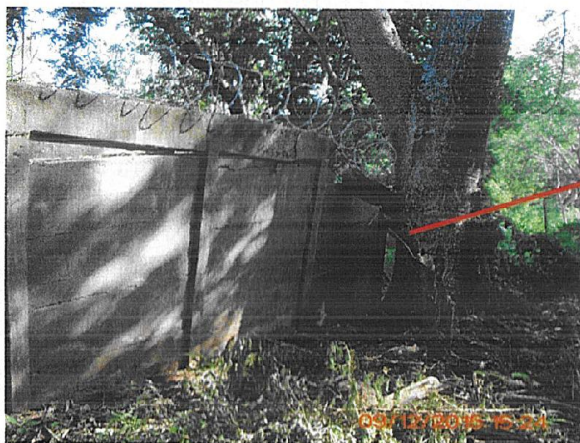
La parte caída, se apoya en el tronco del árbol.

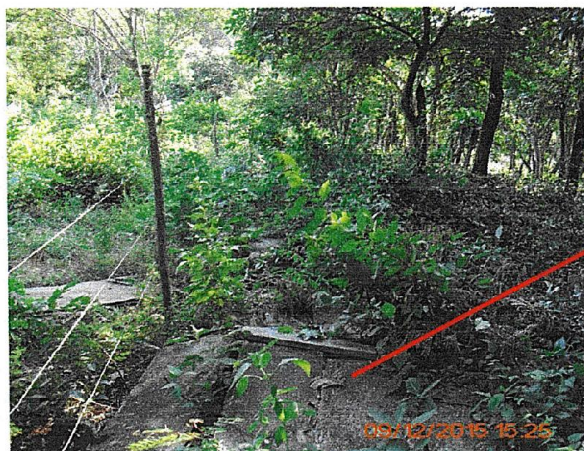
Parte de la tapia en el suelo,  
ya en escombros.

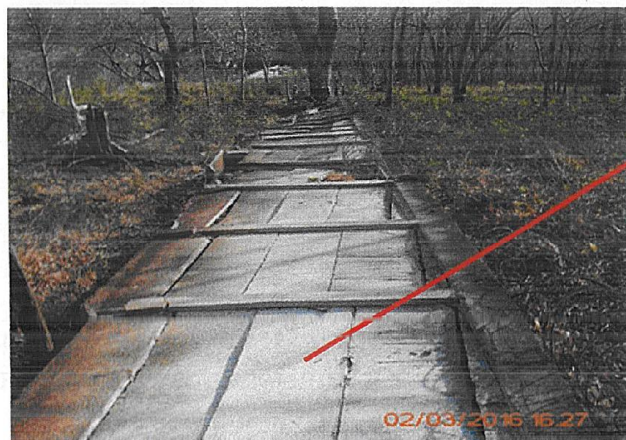
Con respecto a la tapia prefabricada se realizó el levantamiento dimensional respectivo, dando una longitud aproximada de 395 metros lineales, de los cuales 95 metros lineales se encuentran derrumbados en el suelo por un tema estructural, además de algunos puntos vulnerables que presenta la obra, tal y como lo evidencian las siguientes tomas:

Tapia caída

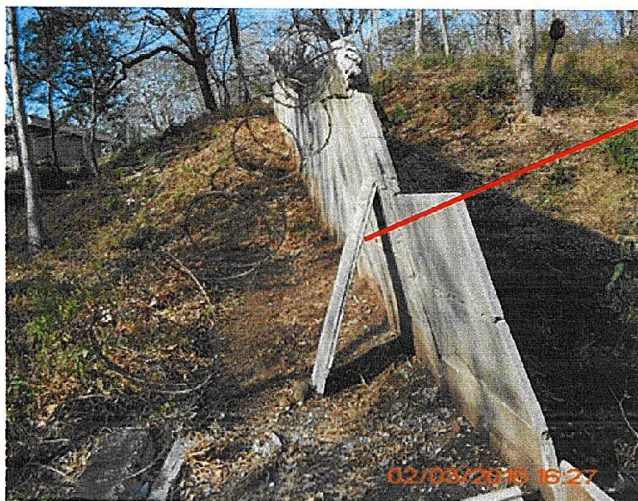
Apoyo para tapia en  
peligro de derrumbe

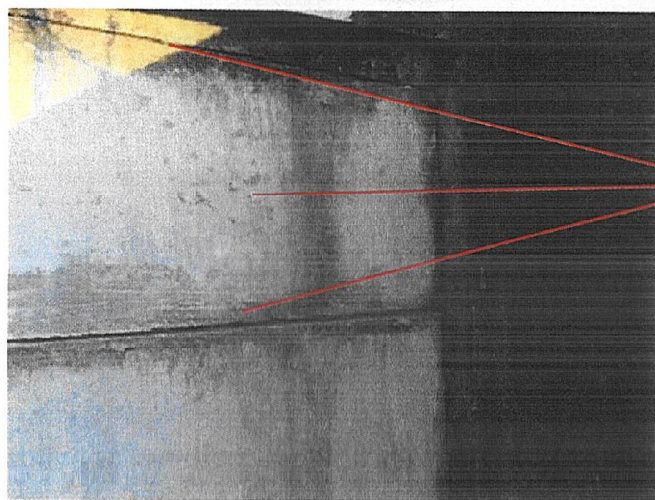
2.3.1.1 La construcción de la tapia<sup>3</sup> inicia en el costado sureste de la propiedad, desde este punto se observan desalineadas las baldosas, provocando grandes aberturas entre las sisas de las baldosas, esto debido a ligerezas del terreno y del anclaje de las columnas de apoyo:

Sisas de baldosas  
desalineadas

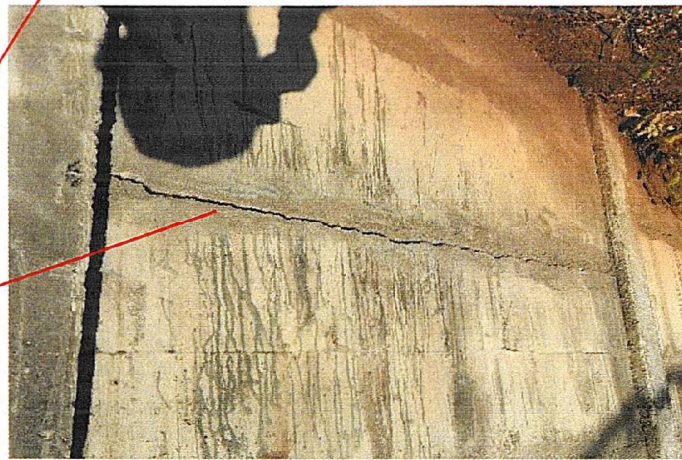
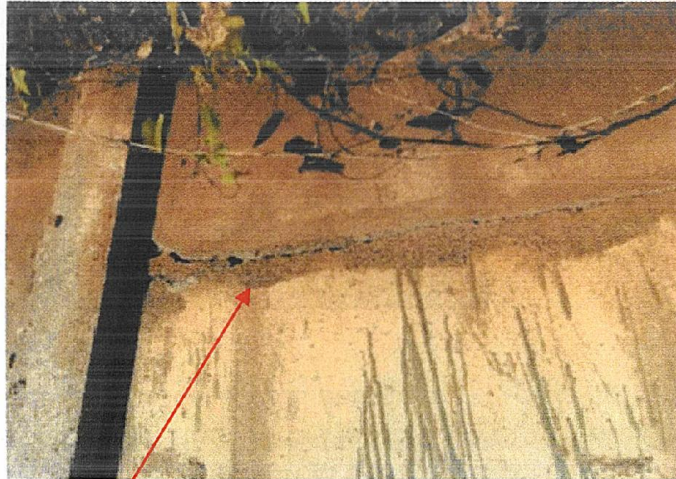
2.3.1.2 Entre las sisas de las baldosas se observan aberturas y reventaduras considerables que generan una inconsistencia entre dichas baldosas:

Aberturas y reventaduras en sisas de baldosas

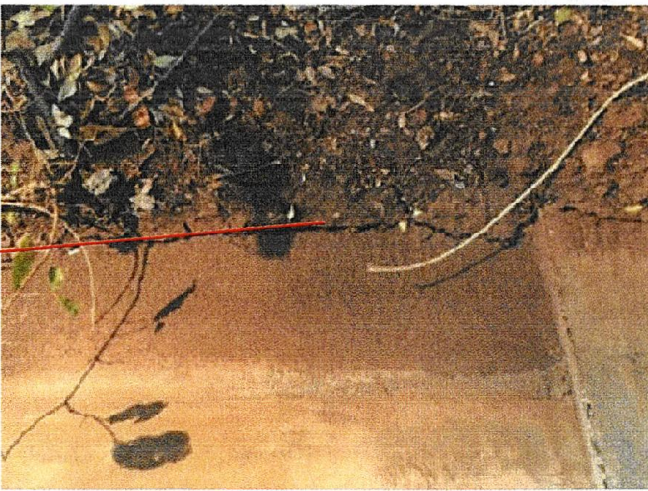
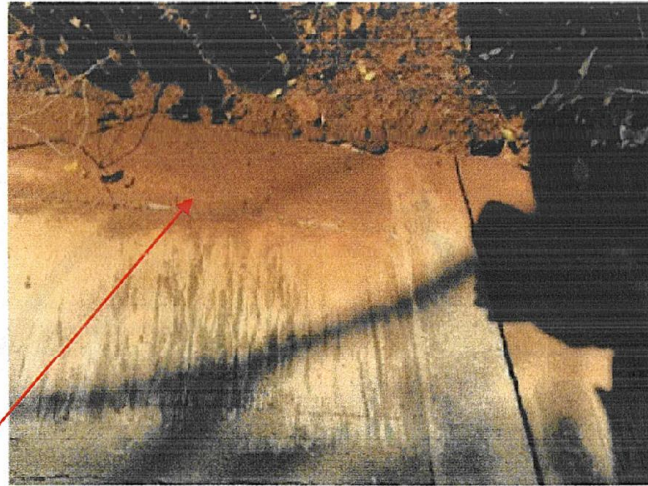
2.3.1.3 El terreno muestra algunos problemas de inestabilidad provocando algunas hendiduras sobre la superficie inferior de la baldosa apoyada sobre la tierra.

Hendiduras en la superficie interior de la baldosa

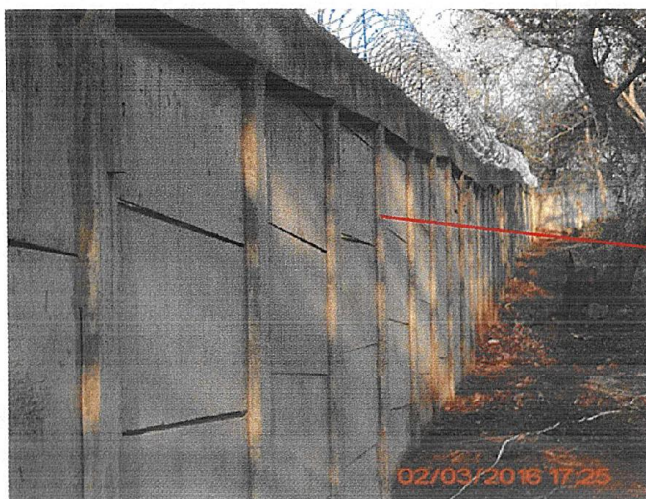
2.3.1.5 La tapia no fue erigida aparentemente siguiendo las buenas prácticas constructivas, ya que ésta tenía que hacerse en gradas, abarcando paños de al menos cada 6 metros cada uno, así como, construir un contrafuerte<sup>7</sup> de concreto a cada 6 metros, no obstante, la tapia se construyó de manera continua y sin los contrafuertes:

Tapia continua,  
sin contrafuerte y  
con ausencias de  
uso de gradas

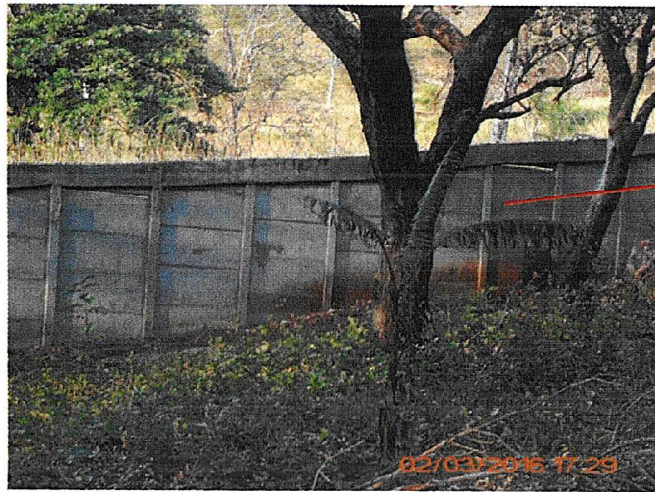
Tapia continua,  
sin contrafuerte y  
con ausencias de  
uso de gradas

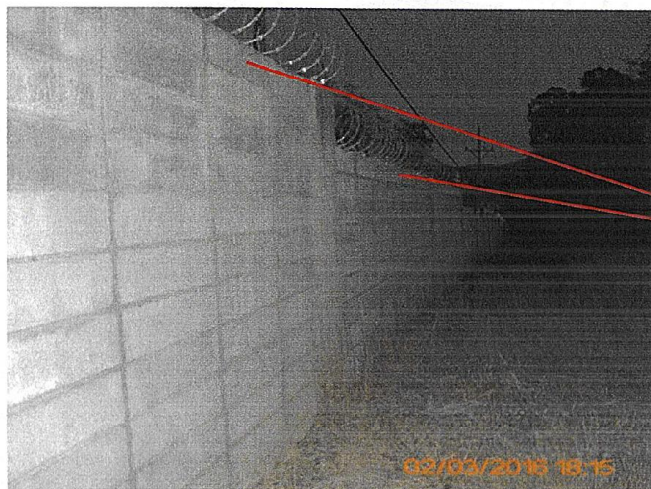
2.3.2.2 En lo que respecta a la tapia construida, en la inspección efectuada se comprobó que se utilizaron bloques de superbloque de concreto de 15x20x60, con columnas de 30x40 a cada 5 metros aproximadamente, sin embargo, llama la atención que no se construyera una viga corona, ya que, de conformidad con las buenas prácticas constructivas, la viga corona proporciona un amarre a nivel superior de conexión entre las columnas de concreto y el cerramiento de bloques.

Tapia sin viga corona

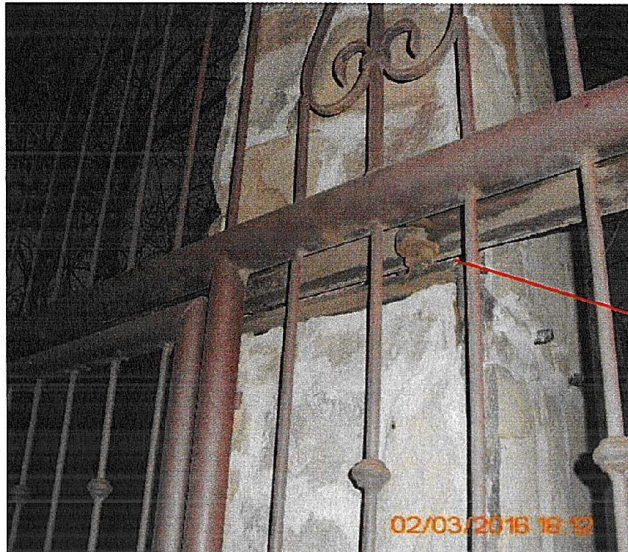
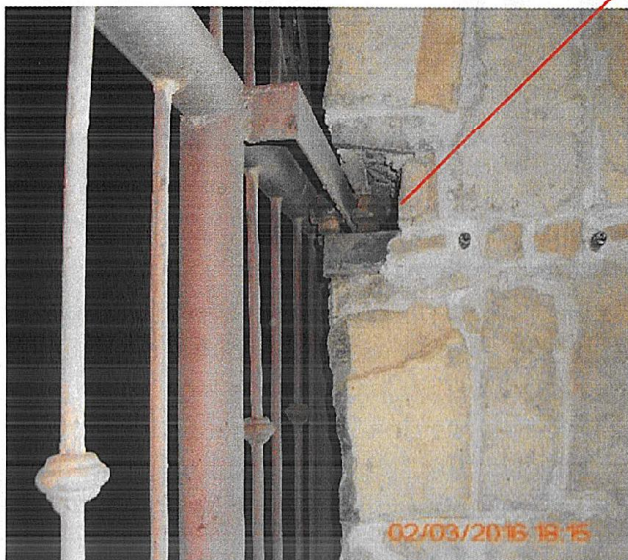
2.3.31 El portón metálico solo presenta un punto de apoyo en la columna, que al movilizarlo no logra alinear y tampoco nivelarlo, ya que, de acuerdo con la esbeltez y longitud del portón, tomando en consideración su peso y carga distribuida, hace que el sistema utilizado para movilizar dicha estructura no sea el más apto.

Único punto de apoyo del portón

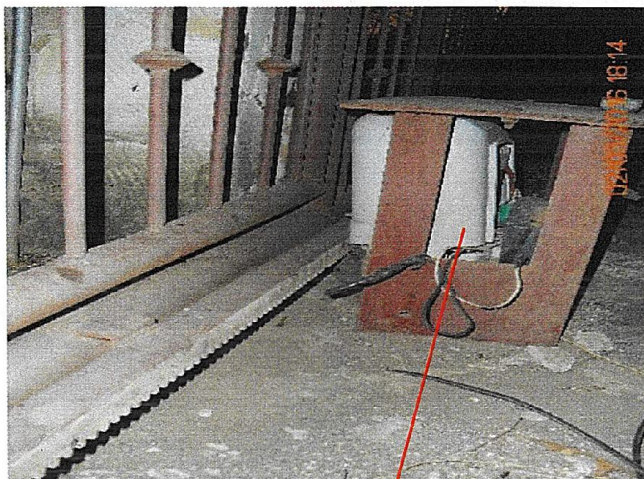
2.3.3.2 El portón metálico cuenta con un motor eléctrico de cremallera, que al momento de nuestra inspección no estaba en funcionamiento. Este motor cumplía la función de movillizar la estructura, sin embargo, por la longitud, esbeltez y peso del portón generan que el torque<sup>9</sup> y capacidad de ese motor, aparentemente no fueran suficientes para movilizar dicha estructura.

Motor portón  
eléctrico

- 4.1.4 Dar el mantenimiento correspondiente al portón metálico para evitar el abandono y deterioro del mismo, esto con la finalidad de que funcione nuevamente, caso contrario deberán reintegrar a la Junta de Protección Social, el costo del portón que fue de ₡3.972.000,00, más intereses.

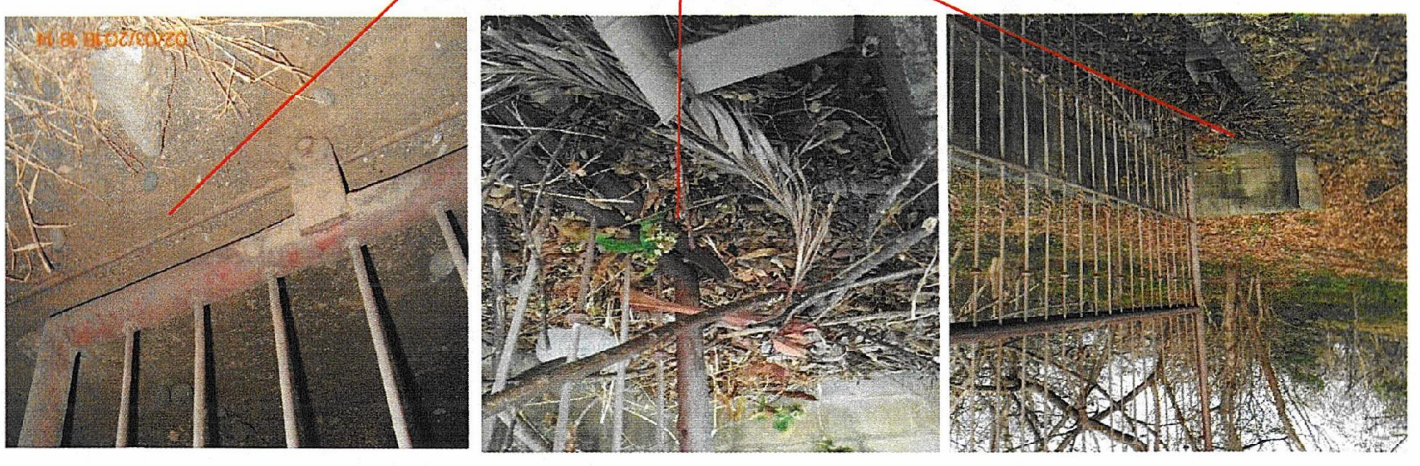
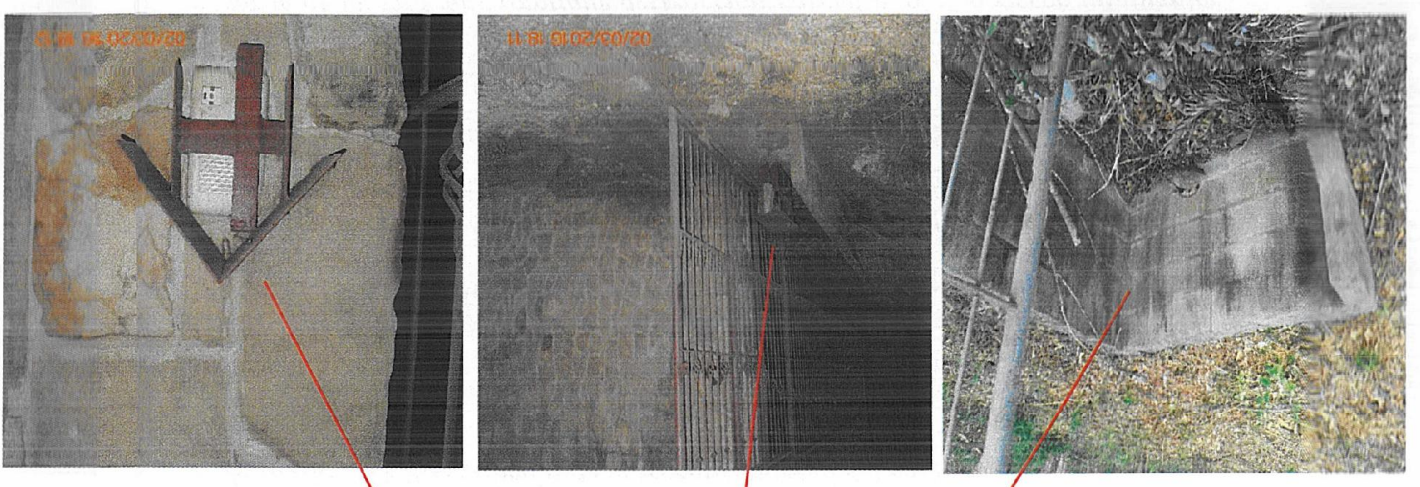
2.3.3.3 Se determinó una falta de mantenimiento tanto en la estructura metálica del portón, como al motor eléctrico, el intercomunicador, así como el área que debería recorrer el portón, generando un gran deterioro de la obra, provocando que una inversión de €3.972.000.00<sup>10</sup>, no sea utilizada y que esté en abandono sin cumplir parte de los beneficios que generó el proyecto como es maximizar los niveles de seguridad salvaguardando la integridad física de los adultos mayores, personal y los bienes de la Asociación.

Deterioro del portón y falta mantenimiento en el área de recorrido, en motor e intercomunicador.
