## **INFORME N° JPS-CdS-08-2018**

**Informe sobre la accesibilidad de la infraestructura  
de los edificios de la Junta de Protección Social,  
para el personal y clientes con discapacidad**

**Junta de Protección Social  
Contraloría de Servicios**

Octubre, 2018

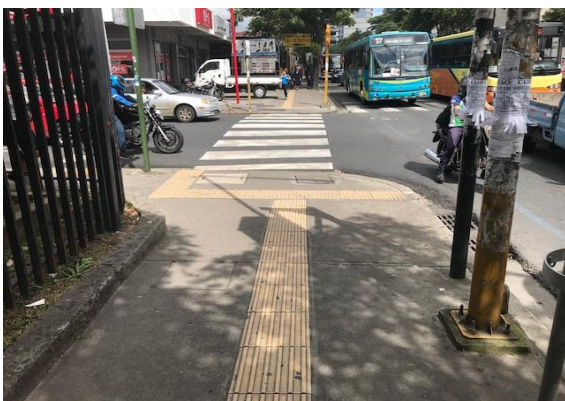
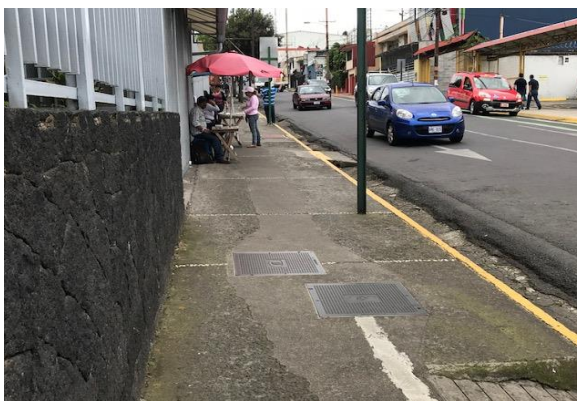
- Las aceras situadas en las afuera de la Institución no cuentan con material antideslizante, ni demarcación para personas no videntes.

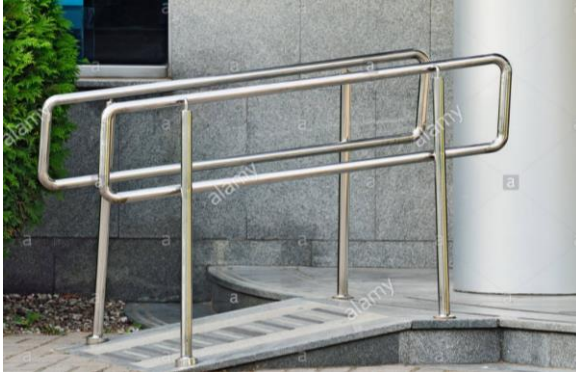
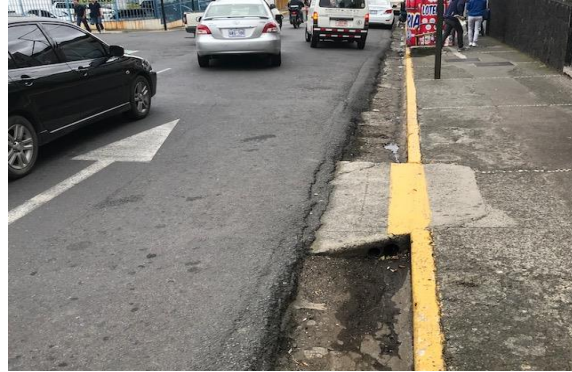
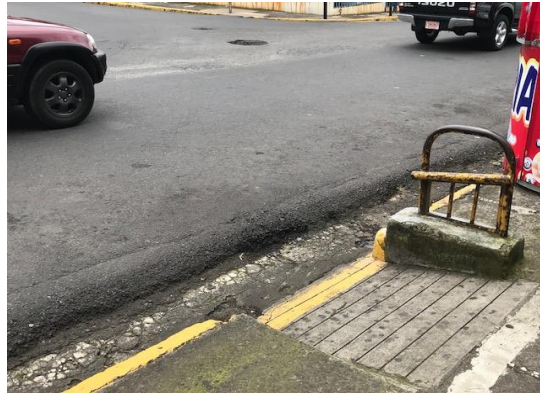
- La rampa de acceso de la calle frente a la Institución, no cuenta con pasamanos; existe un pasamanos a eso de 10 metros en la cual la rampa no es accesible, debido a que esta da al caño y no a la altura de la carretera.

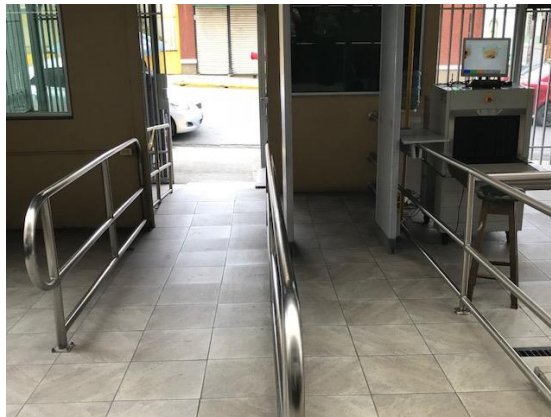
- La entrada principal del edificio cuenta con rampas de acceso. Los diferentes tramos de rampas cuentan con variedad de medidas (1 metro, 1.13 metros, 1.20 metros y 1.30 metros). Según la guía el espacio mínimo es de 1.5 metros; sin embargo, las medidas actuales si permiten el giro de sillas de ruedas.

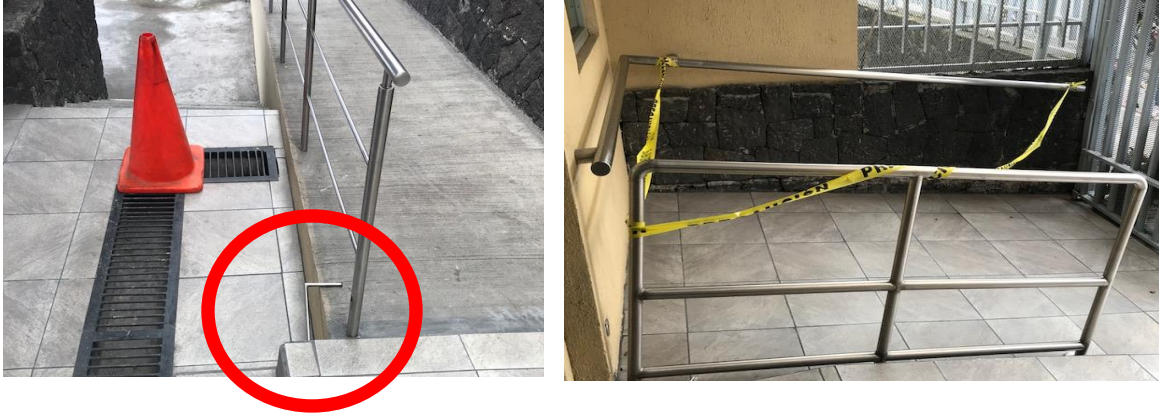
- Las rampas de acceso de la entrada principal cuentan con pasamanos que cumplen las medidas requeridas; sin embargo, en algunos tramos estos pasamanos están quebrados y flojos.

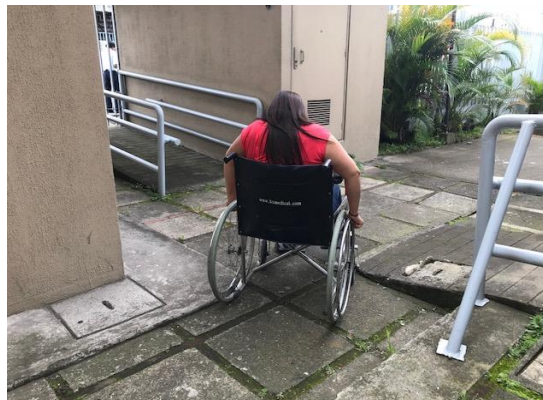
- Las rampas de acceso del parqueo al edificio principal, no cuenta con techo, por lo que en situaciones de lluvia las personas se mojan; además el tipo de piso presenta grietas y obstáculos.

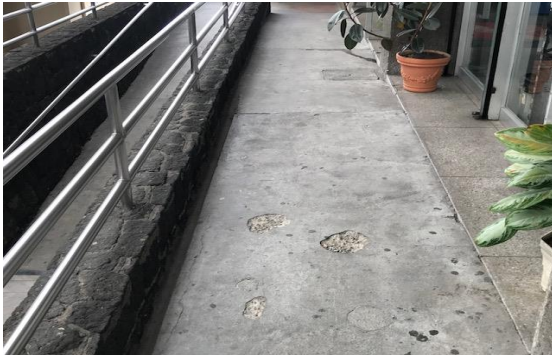
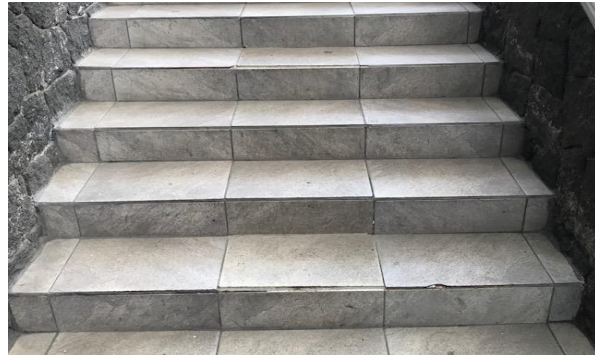
- El piso de la entrada principal es antideslizante, las gradas cumplen con las medidas necesarias de 1.2 metros de ancho, 30 centímetros de huella y 14 centímetro de contrahuella; sin embargo, se encuentran dañadas y en ciertos tramos del piso existen huecos.

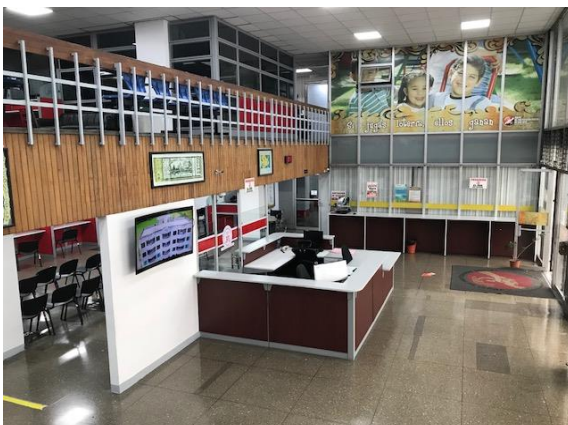
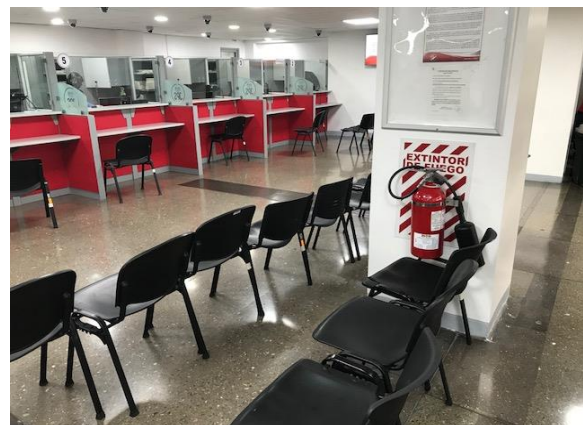
- El salón es grande, de fácil circulación y movimientos para personas en silla de ruedas; no obstante, no cuenta con demarcación para personas no videntes.
- Las rutas de evacuación no se encuentran marcadas.
- Las puertas de vidrio son amplias, permanecen abiertas, están señaladas en toda su extensión, pero no cuentan en la parte inferior a ambos lados con una placa metálica.
- La iluminación del salón es adecuada y los interruptores se encuentran a una altura aceptable de 1.20 metros.
- Se cuenta únicamente con un extintor, el cual permanece obstaculizado por las sillas de atención al cliente.

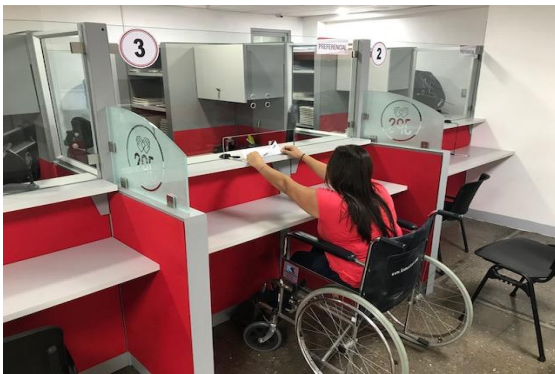
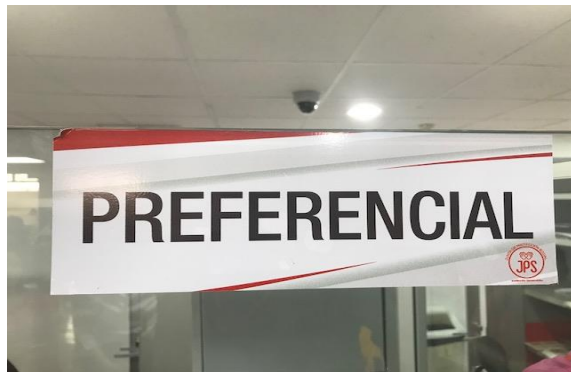
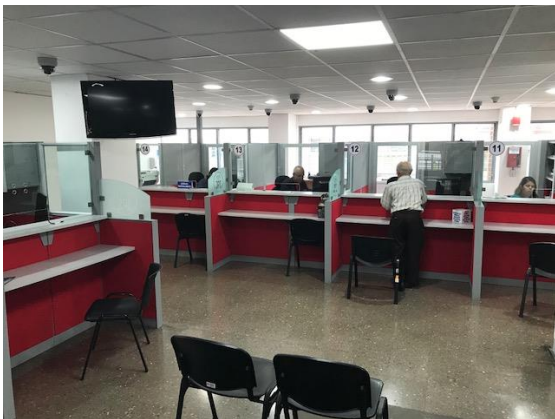
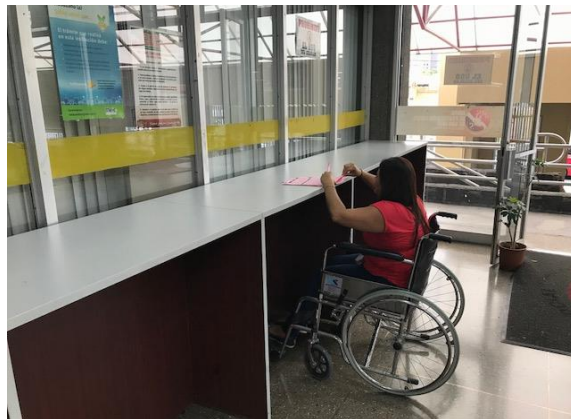
- Se cuenta con dos cajas preferenciales señalizadas en despacho; sin embargo, en cambio de premios no hay ninguna caja señalizada.
- Las cajas preferenciales se encuentran señalizadas con colores institucionales y no cuentan con el Símbolo Internacional de Acceso ni los colores establecidos (fondo azul y figura blanca).
- Las ventanillas de atención son antirreflejo y permiten la comunicación.
- Las sillas de espera son adecuadas para las personas.
- Las zonas de espera permiten la circulación fluida de los usuarios.
- El mostrador que se utiliza para acomodar la lotería por parte de los vendedores, se encuentra a una altura mayor al 1.05 metros y no permite a personas en sillas de ruedas utilizarlo.

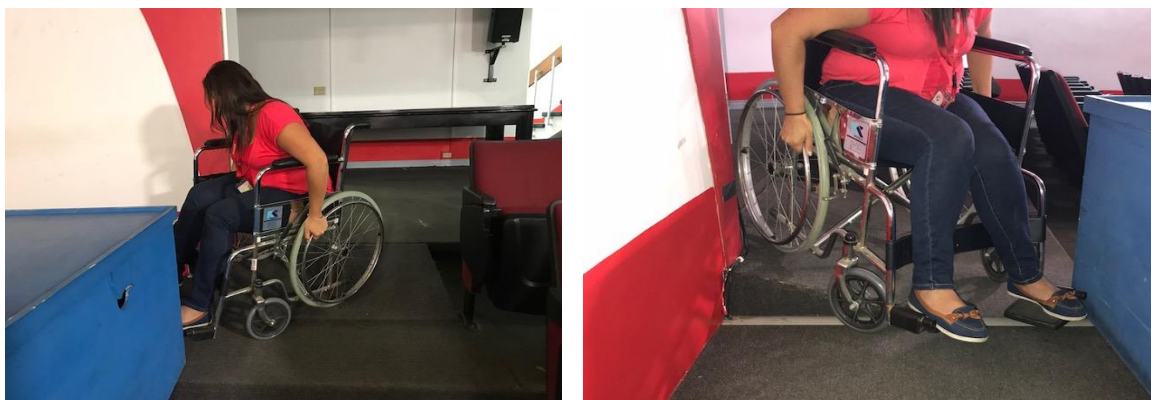
- El acceso cuenta con las condiciones necesarias como rampas y pasamanos; sin embargo, no cuenta con marcación para personas no videntes.
- Los baños no se ajustan a lo establecido por la Ley N° 7600.
- Una de las rampas no permite el giro seguro de una silla de ruedas y además cuenta con una caja de madera de gran tamaño como obstáculo.

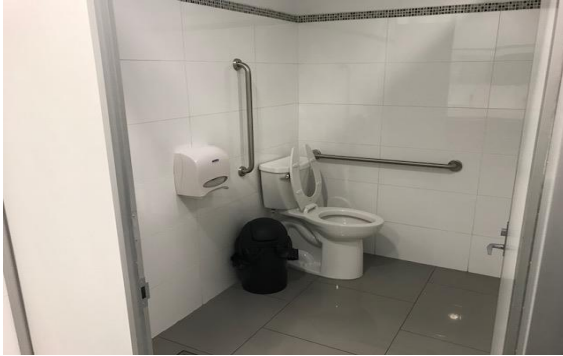
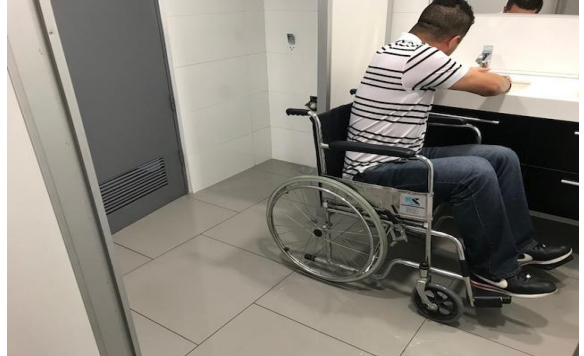
**Baños de Gerencia**

- Los baños del edificio de Gerencia General, así como los baños de los clientes ubicados en la entrada del parqueo, son los que cumplen en parte con las condiciones necesarias establecidas en la Ley N° 7600, debido a que cuentan con espacio suficiente para el giro de una silla de ruedas y agarraderas en los inodoros; sin embargo, no están identificados con el Símbolo Internacional de Accesibilidad, colores contrastantes y los muebles de los lavamanos en el caso de los baños de Gerencia General, no permiten el ingreso de una silla de rueda, por lo que la persona debe lavar sus manos de medio lado. Cabe mencionar que los orinales públicos no cuentan con agarraderas y dos están dañados.

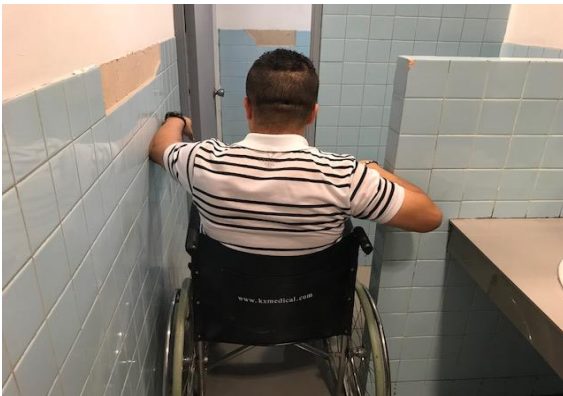
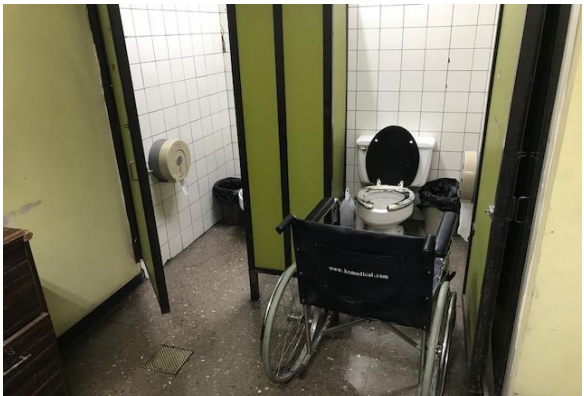
**Baños de la Institución**

- El resto de los baños de la institución no cumplen con las condiciones necesarias establecidas en la Ley N° 7600, debido a que no cuentan con las medidas necesarias de espacio, ni con instrumentos como agarraderas, falta

de señalización y las dimensiones de los inodoros y lavamanos no son adecuadas.

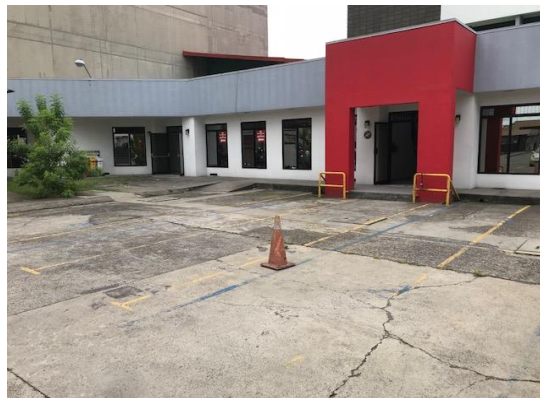
#### **Zona parqueos preferenciales**

- La Institución cuenta con cuatro espacios asignados para personas con discapacidad, los cuales cuentan con 3 metros de ancho por 5 metros de largo y a pesar de que la guía indica que la medida mínima es de 3.3 metros de ancho, ambos espacios cuentan a ambos lados con espacio suficiente para la utilización de rampas en los vehículos.
- Los espacios están identificados y han sido marcados; sin embargo, debido al paso del tiempo y condiciones atmosféricas la pintura se ha ido borrando, por lo que deben volver a demarcarse.

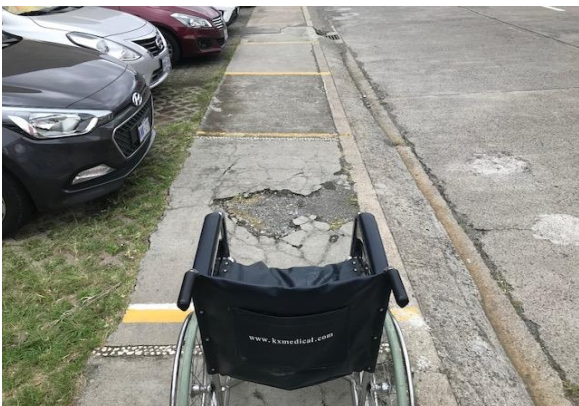
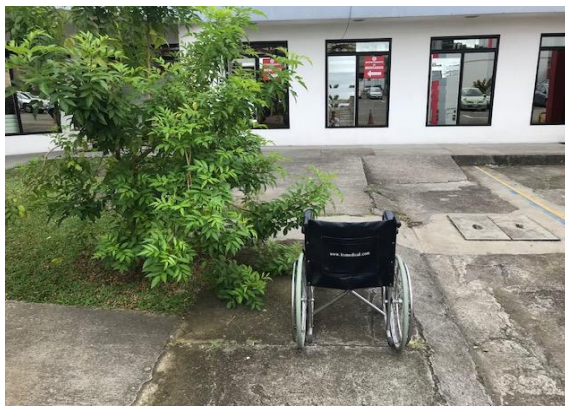
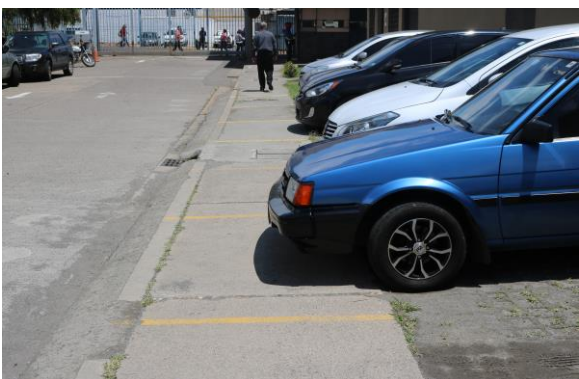
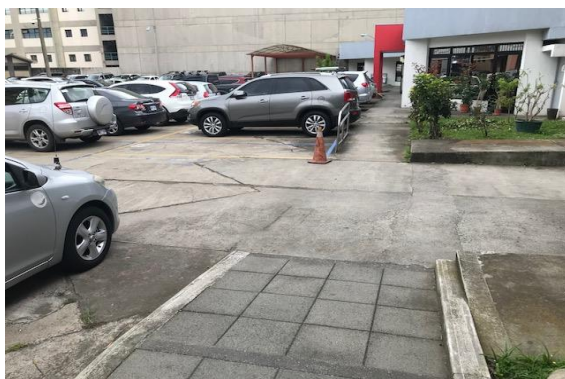
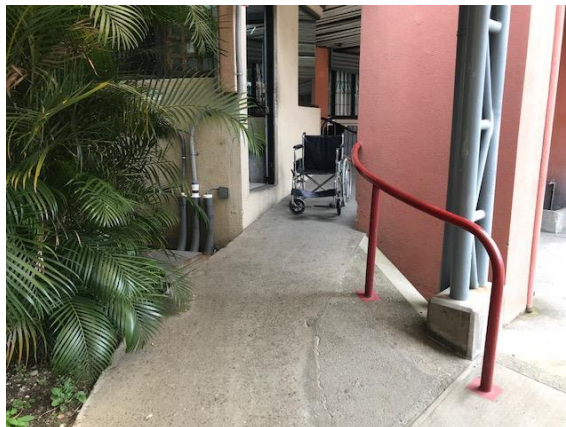
## Zona de pasillos y rampas en el parqueo

- El pasillo de circulación para los clientes y personas con discapacidad, presenta grietas en algunas zonas, además de obstáculos (ramas de árboles) y en el momento de la revisión se pudo constatar que algunos vehículos por su dimensión, quedan estacionados de manera que obstaculizan el paso de una silla de ruedas.
- Algunas de las rampas no cuentan con pasamanos.
- La rampa de acceso al edificio de la Institución, cuenta con una inclinación desfavorable, la cual no permite una fácil movilización de una persona en silla de ruedas.

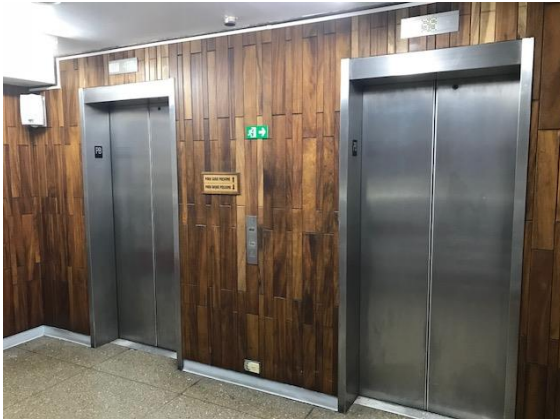
### Ascensores edificio principal

- Los dos ascensores del edificio principal y el de la Gerencia General, cuentan con facilidades de acceso y manejo, señalización visual y táctil pero no cuenta con señalización auditiva, ni colores contrastantes.
- Se permite el acceso de sillas de ruedas, cuentan con agarraderas, paradas en todos los pisos y mecanismos de emergencia.

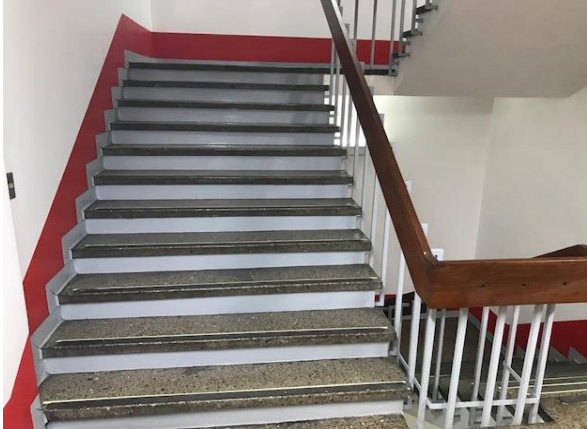
Edificio principal

- Las escaleras de accesos internos presentan diferentes medidas y según la guía del CFIA la medida mínima de ancho es de 1.2 metros. Las gradas de circulación interna cumplen con las medidas necesarias; sin embargo, las de la entrada al sótano, Gerencia General y Planificación Institucional no cumplen con la medida de ancho mínima.
- En relación con la huella y contrahuella se cumple con las medidas indicadas y a excepción de las gradas de Planificación Institucional todas cuentan con pasamanos.
- Ninguno de los pasamanos cuenta con señalización en braille.
- En algunas escaleras como las del sótano, el material antideslizante se encuentra desgastado y en el caso de las escaleras de Gerencia General se encuentran en cemento.
- En el archivo central existen gradas que no cuentan con ningún tipo de seguridad (pasamanos, material antideslizante).

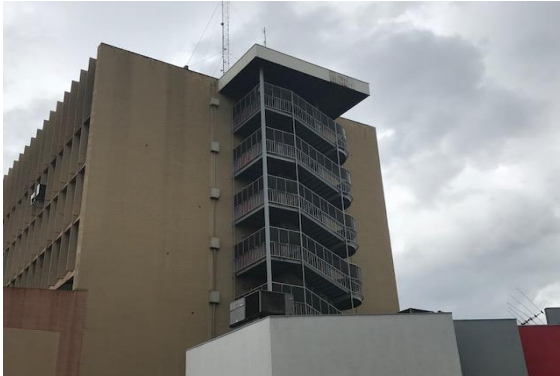
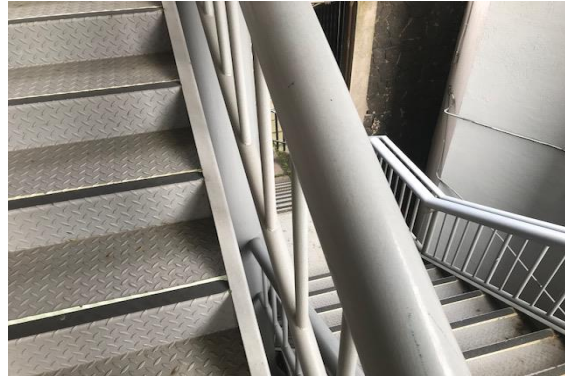
### Gradas de Emergencia

- El edificio principal cuenta con salida de emergencia en cada uno de los pisos. Las gradas cuentan con material antideslizante y son de un ancho mayor a 1.2

metros; sin embargo, no pueden ser utilizadas por personas con discapacidad y además cuentan con un pasamanos de tubo de un diámetro grande que no permite a la persona aferrarse seguramente.

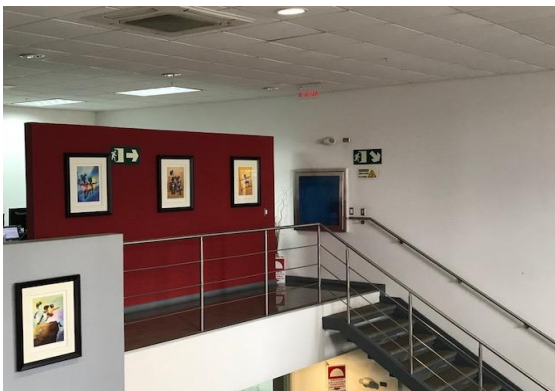
### Señalización

- Las rutas de evacuación en la institución no se encuentran señalizadas (vestíbulo, Auditorio, Mercadeo, Archivo Central, Producción), a excepción del edificio de Gerencia General y en algunos niveles del edificio principal.
- Algunas zonas como el segundo piso del Archivo Central y la sección donde se ubica el Departamento de Administración de Loterías en el Mezanine no cuentan con una salida de emergencia cercana y deben recorrer largas distancias para llegar a una de ellas, o dependiendo del tipo de siniestro podrían quedar atrapados en su zona de trabajo.

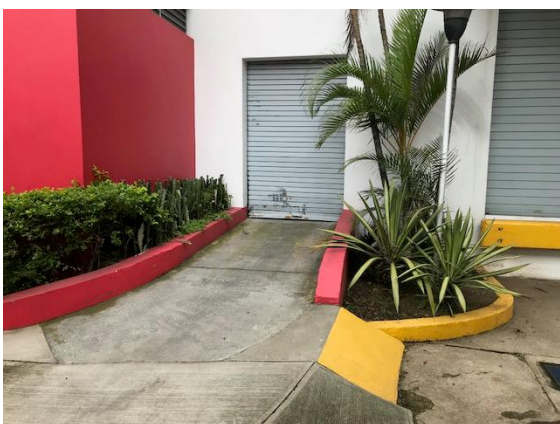
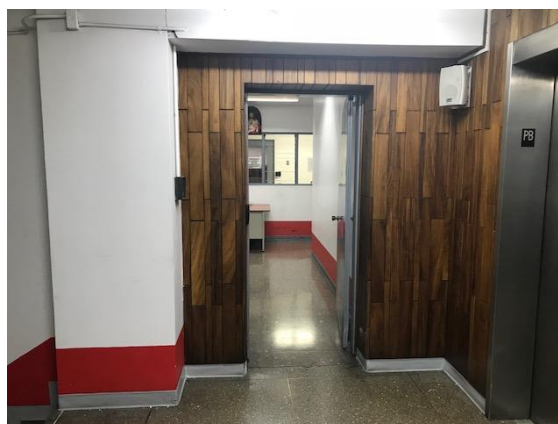
- No hay acceso para personas con discapacidad al taller de impresión de lotería, se deben abrir las cortinas de descarga de materiales, ubicadas en el parqueo, para dar el acceso a una persona en silla de ruedas.
- Las puertas de acceso al Departamento de Producción cuentan con diferentes medidas de ancho desde los 84 centímetros hasta los 90 centímetros, lo que dificulta el fácil acceso y movilización de una silla de ruedas.

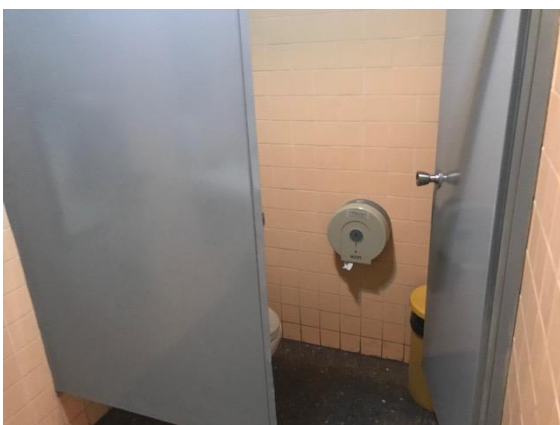
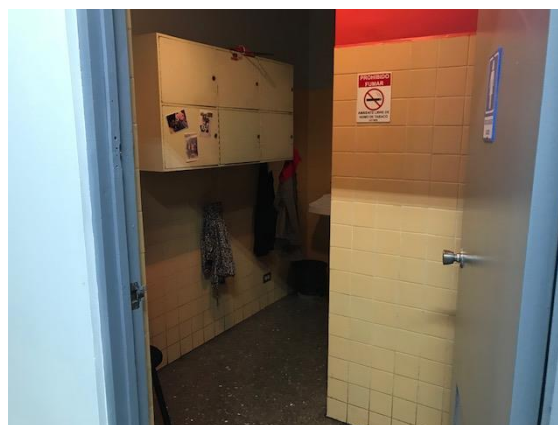
- Los baños no son accesibles, tanto en el área administrativa como en el taller.
- La iluminación de los baños es escasa.

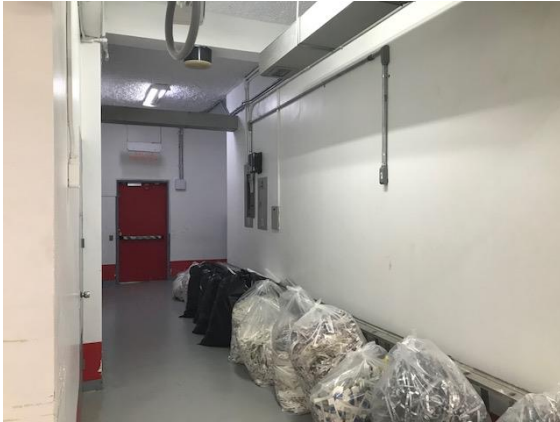
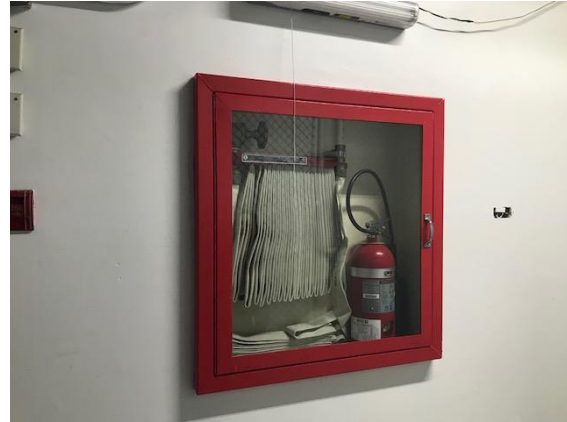
- Existen obstáculos en los pasillos que direccionan a las salidas de emergencia.
- El sistema fijo contra incendios, se encuentra deshabilitado.

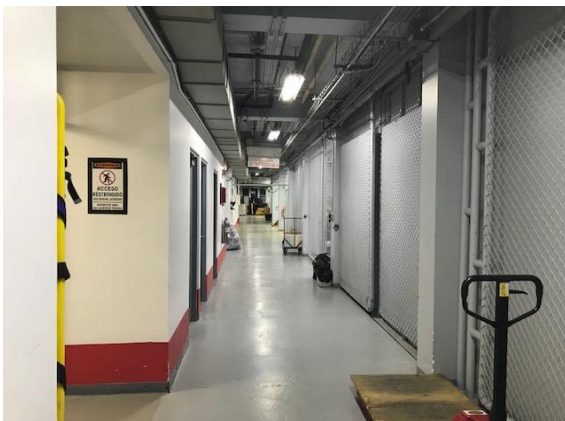
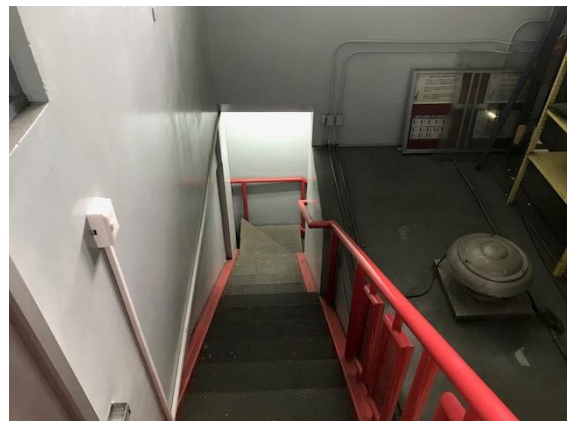
- Los pisos no son antideslizantes y no cuentan con ningún tipo de señalización.
- Las rutas o salidas de emergencia no se encuentran señalizadas y algunas de las salidas como por ejemplo la salida de las oficinas administrativas, no cuenta con el ancho solicitado en la guía del Colegio Federado de Ingenieros y de Arquitectos (CFIA).
- En el taller de impresión de loterías, se cuenta con máquinas de gran dimensión que emiten sonidos fuertes; por lo que en caso de una eventual evacuación el personal está imposibilitado a acatar una orden de emergencia por lo que el taller de impresión de loterías debe contar con el equipo necesario para estos casos conocidas como luces estroboscópicas (denominado así al efecto óptico que se produce al iluminar mediante destellos, un objeto que se mueve en forma rápida y periódica).

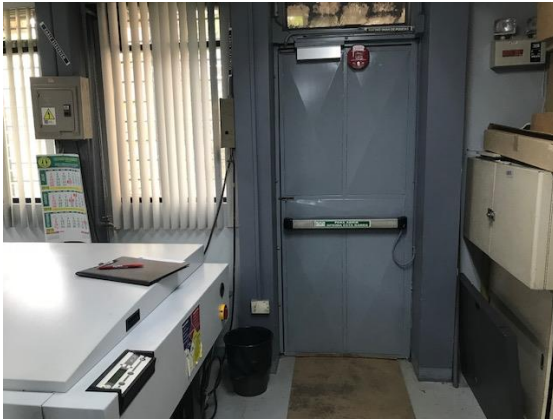
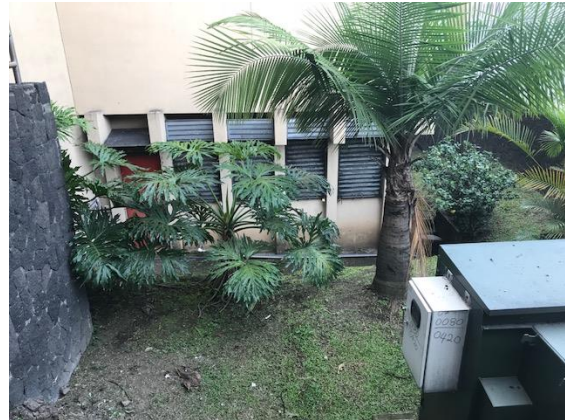
- La unidad de Arte y Texto del taller de impresión de lotería, cuenta con una salida de emergencia, la cual desemboca a un patio o jardín a un nivel inferior al edificio, el cual no cuenta con gradas o rampas para salir de este lugar. Además, de no tener salida a un área segura, en dicho patio se encuentra ubicado un transformador eléctrico.

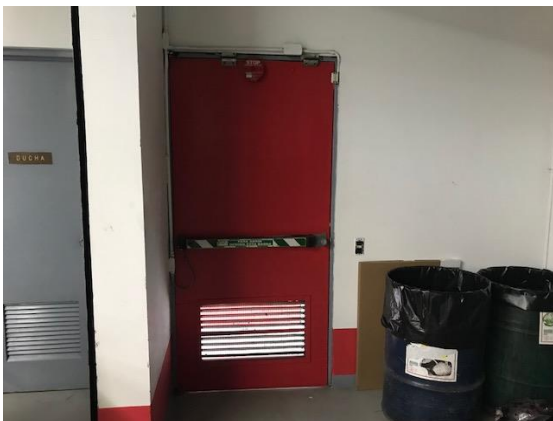
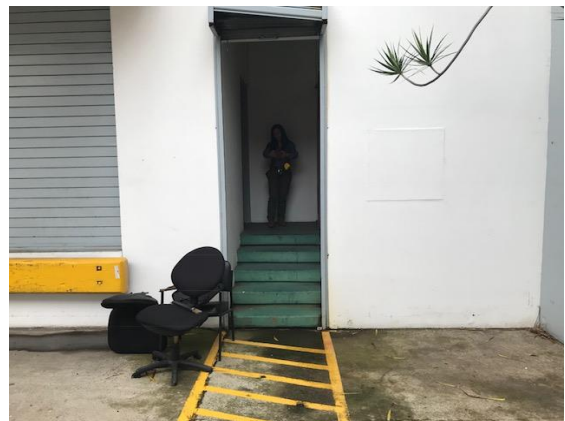
- La salida de emergencia del taller de impresión de lotería y del área administrativa, desembocan a un pasillo angosto, en el cual se genera un “cuello de botella”, al momento de una evacuación.
- Las puertas de estas salidas chocaban entre sí al abrirse, por lo que una de las puertas de emergencia se instaló de manera que abra en sentido contrario, es decir hacia adentro.
- En la salida de emergencia colocan objetos que obstaculizan el fluido tránsito de las personas.
