**INFORME DE AUDITORIA INTERNA AI JPS N° 06-2016**

**INFORME PARCIAL DENOMINADO "SEGUIMIENTO DEL PROYECTO ESPECÍFICO FINANCIADO A LA ASOCIACIÓN AMIGO DEL ANCIANO DE CAÑAS, DENOMINADO CONSTRUCCIÓN DE TAPIA E INSTALACIÓN DE MALLA"**

**03 DE MAYO DE 2016**

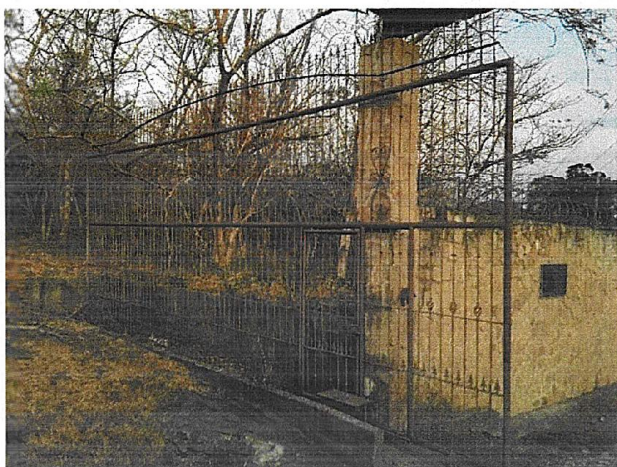
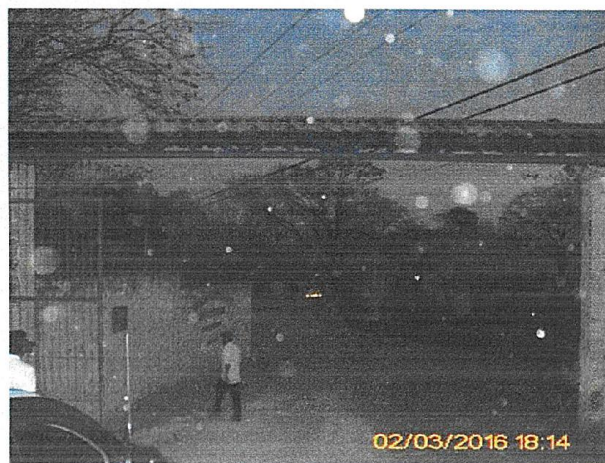
En relación con la construcción del portón metálico, se comprobó lo siguiente:

2.3.31 El portón metálico solo presenta un punto de apoyo en la columna, que al movilizarlo no logra alinear y tampoco nivelarlo, ya que, de acuerdo con la esbeltez y longitud del portón, tomando en consideración su peso y carga distribuida, hace que el sistema utilizado para movilizar dicha estructura no sea el más apto.
